EMPRESA DE SERVICIOS PÚBLICOS DE OCAÑA S.A. E.S.P. - ESPO S.A.
NIT. 800.245.344-2

221 A.F.O-10-29-1179-2019
Ocaña, 03 de julio de 2019.

ASUNTO: Respuesta a petición de fecha 11 de mayo de 2019 radicado en la ESPO S.A. "E.S.P." bajo el número interno 002037 el 11/06/2019

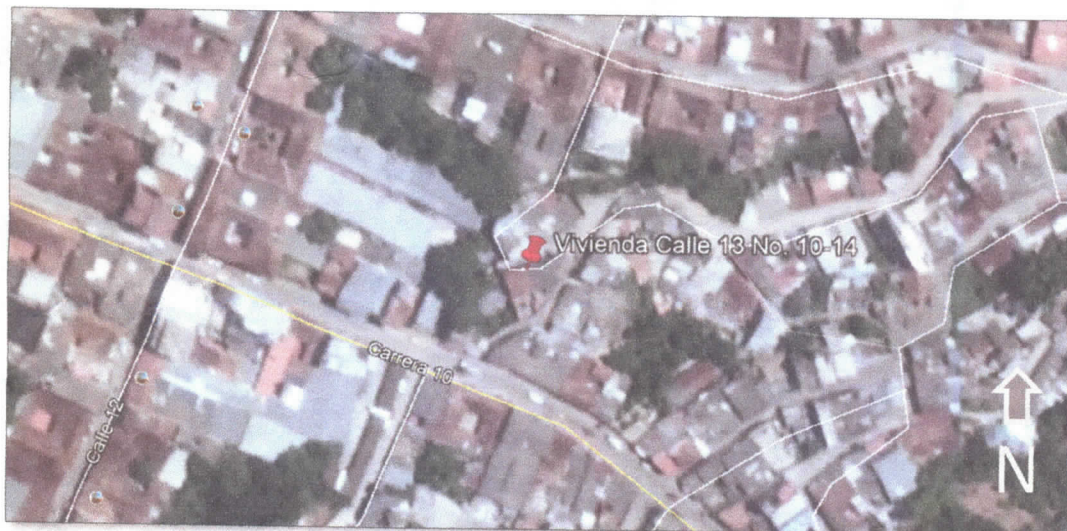
- Que la problemática a la que usted hace referencia es una humedad que se presenta en el inmueble ubicado en la calle 13 No. 10-14 en el barrio Jorge Eliécer Gaitán, la cual al parecer aumenta en épocas de aguas lluvias.

- Que en el sistema de alcantarillado (aguas residuales) y el sistema de acueducto de la zona no se evidencia algún tipo de daño visible en las redes que pueda llegar a generar la problemática manifestada por usted.

- Que la empresa ha realizado las revisiones necesarias (equipos para detección de fugas) tanto a las redes de acueducto y alcantarillado (sanitario) que hacen parte de la zona.

- Que la humedad a la que usted hace referencia se puede presentar por muchas situaciones, entre esas las aguas lluvias, nivel freático del terreno y otras.

- Que la construcción debió en su momento garantizar la evacuación de aguas naturales por medio de un filtro u otra alternativa.
- Que la encargada de estudiar y evaluar zonas de riesgo en el municipio de Ocaña, le corresponde al Comité Municipal de Gestión del Riesgo y Desastres (CMGRD); por tal motivo el coordinador de **este comité debe emitir un concepto para llegar a tal conclusión (la que usted emite sin tener un soporte claro y con argumentos).**
